Untersuchungsbericht

**A - 28'475-1**

## **Fugenbänder SOBA-RedLINE und SOBA-FlamLINE**

Überprüfung des Zug-Dehn-Verhaltens nach  
3000 zyklischen Scherbewegungen

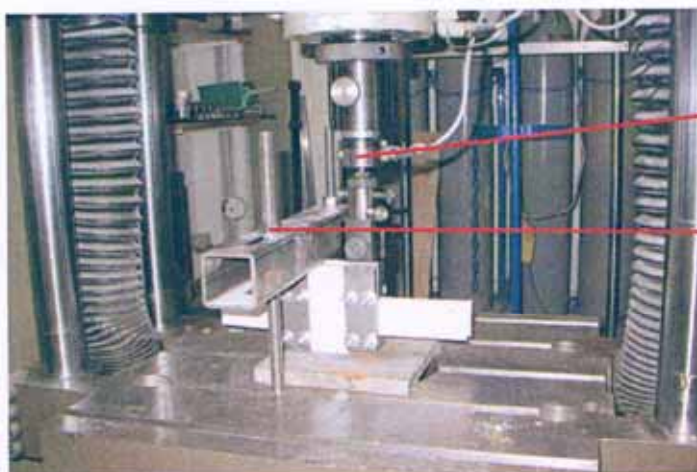
Fertig eingebaute Schereinrichtung.

Kraftmessdose

Joch zum Fixieren des starren Teiles befestigt in den Nuten Grundplatte.

Die Vorrichtung erlaubte die gleichzeitige Prüfung von 3 Prüfkörpern.

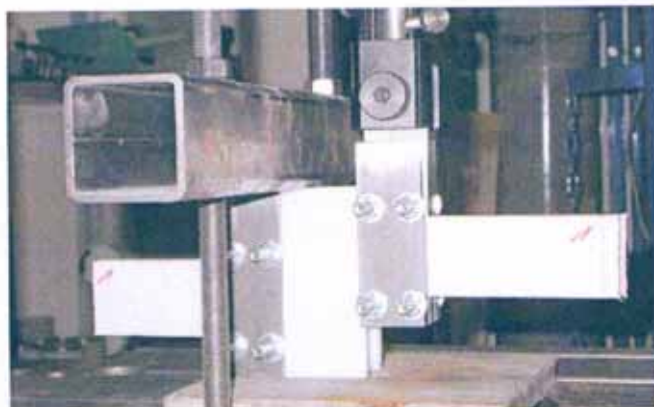
Versuch bei der maximalen Auslenkung von 15 mm

Die Scherbewegungen aus der Ausgangslage betragen 15 mm bei den Typen 20, bzw. 30 mm bei den Typen 40. Mit einer Frequenz von ca. 0.02 Hz wurden 3000 Zyklen durchgeführt. Der Versuch erfolgte weggeregelt mit Dreieckbelastung.

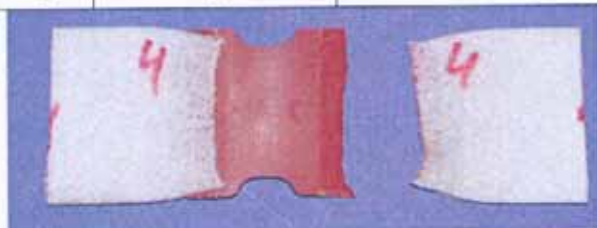
#### SOBA-RedLINE 20

nicht vorbeanspruch

Nr.	Reissfestigkeit N/mm <sup>2</sup>	Reissdehnung %
4	4.2	459
5	4.2	452
6	4.4	474

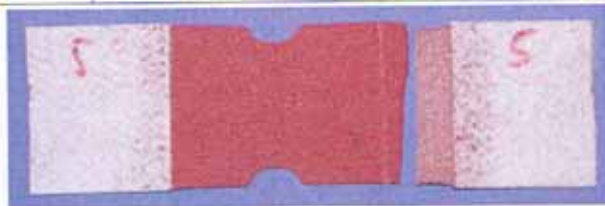
SOBA-RedLINE 40

nicht vorbeanspruchht

Nr.	Reissfestigkeit N/mm <sup>2</sup>	Reissdehnung %
4	3.1	379
5	3.1	481
6	3.0	370

Beim Typ SOBA-RedLINE versagten alle Prüfkörper ausserhalb der freien Dehnzone im Bereich der Vlies-schicht. Letztere löste sich beidseitig ab. Die Gummischicht wurde weitgehend aus der Klemmbanke herausgerissen.

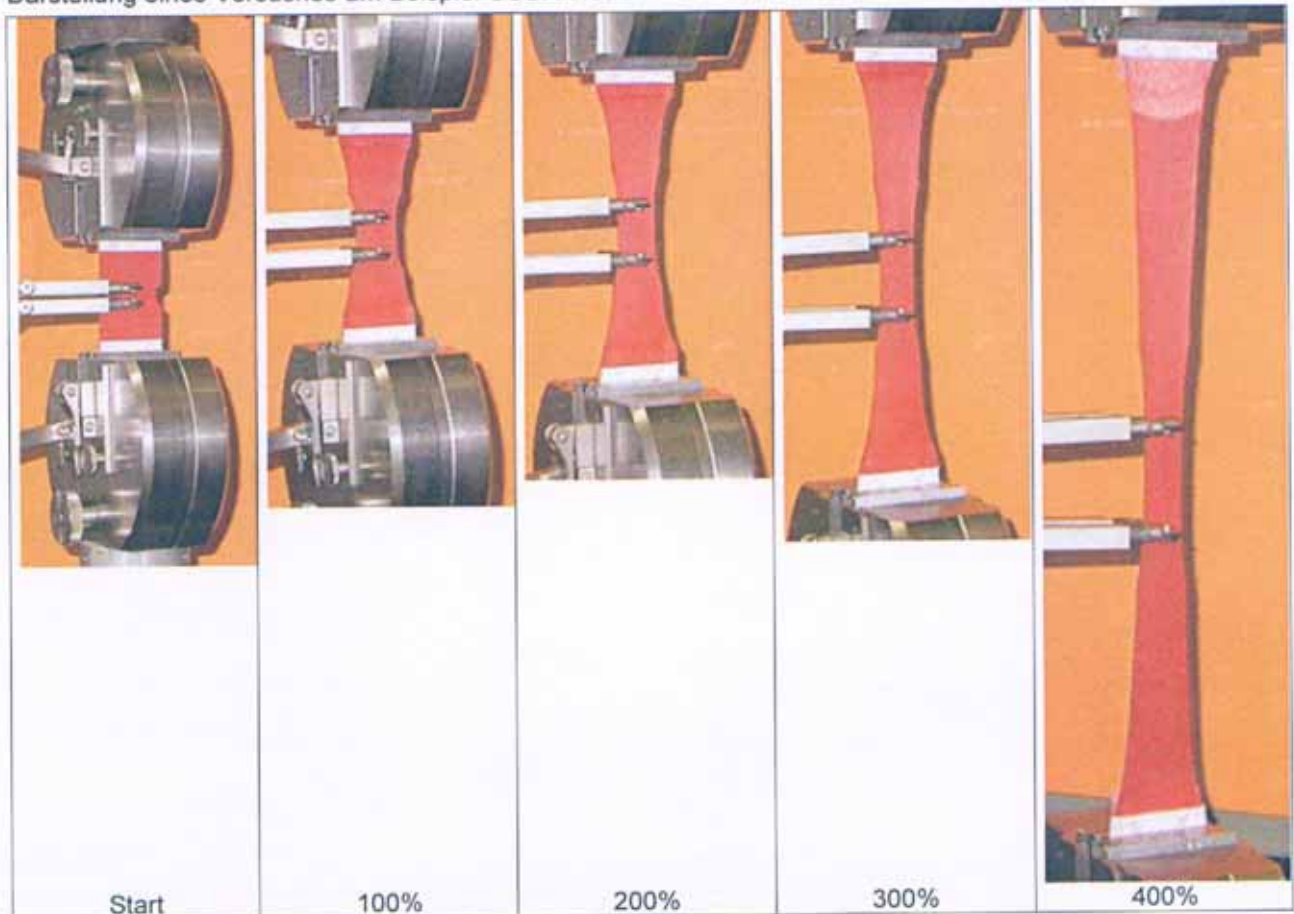
Darstellung eines Versuches am Beispiel SOBA-RedLINE 40 bei verschiedenen Dehnstufen

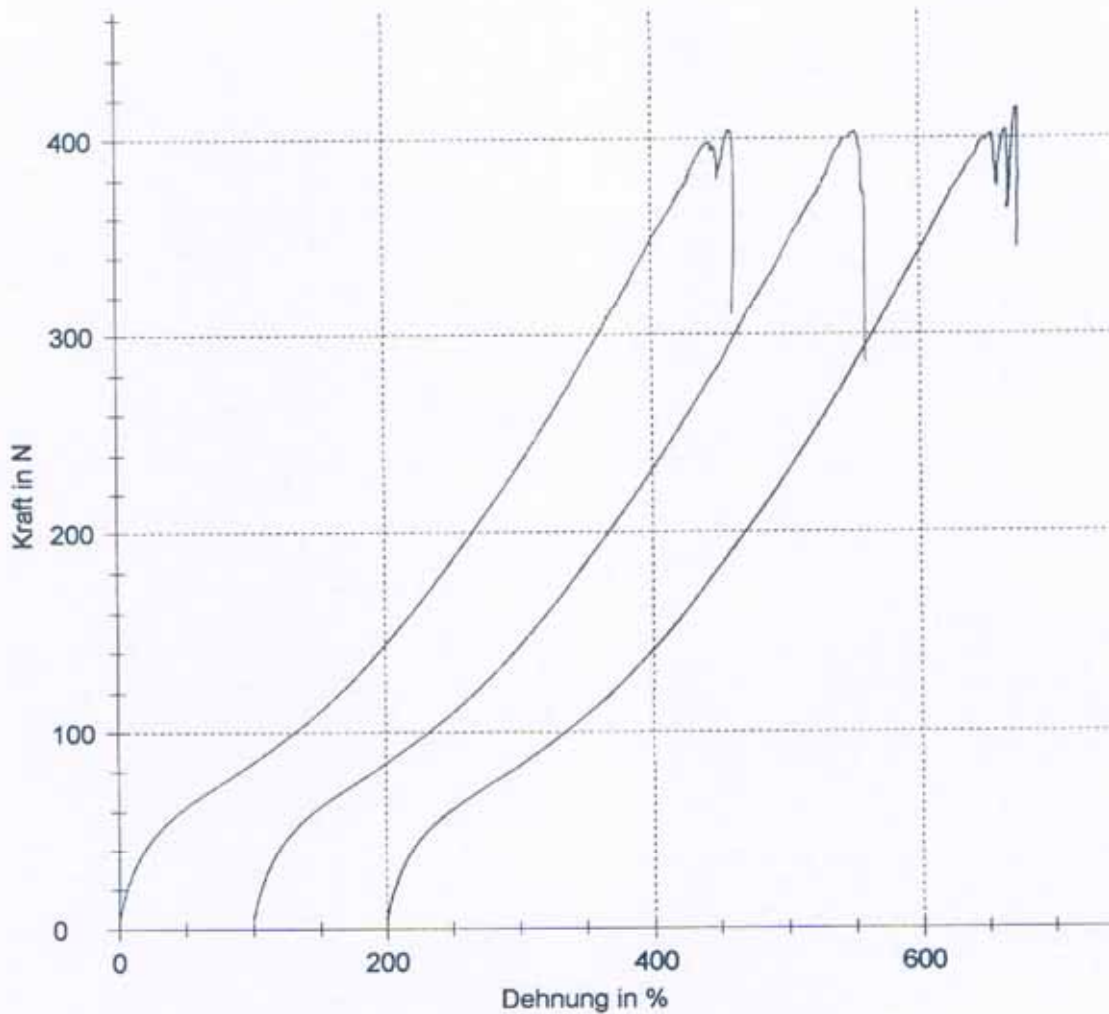
Material : Dichtungsbahn  
Prüfer : Z. Lukas

Prüfdatum : 19.4.05  
Seriennummer: Redline 20

Prüfgeschwindigkeit : 200 mm/min  
Prüftemperatur : 23 °C

Nr	Breite b0 mm	Dicke a0 mm	L0 mm	F max N	R max N/mm <sup>2</sup>	ε-F max %
4	39.0	2.48	10	404.6	4.2	459.2
5	39.0	2.48	10	403.3	4.2	452.4
6	39.0	2.44	10	415.0	4.4	474.1

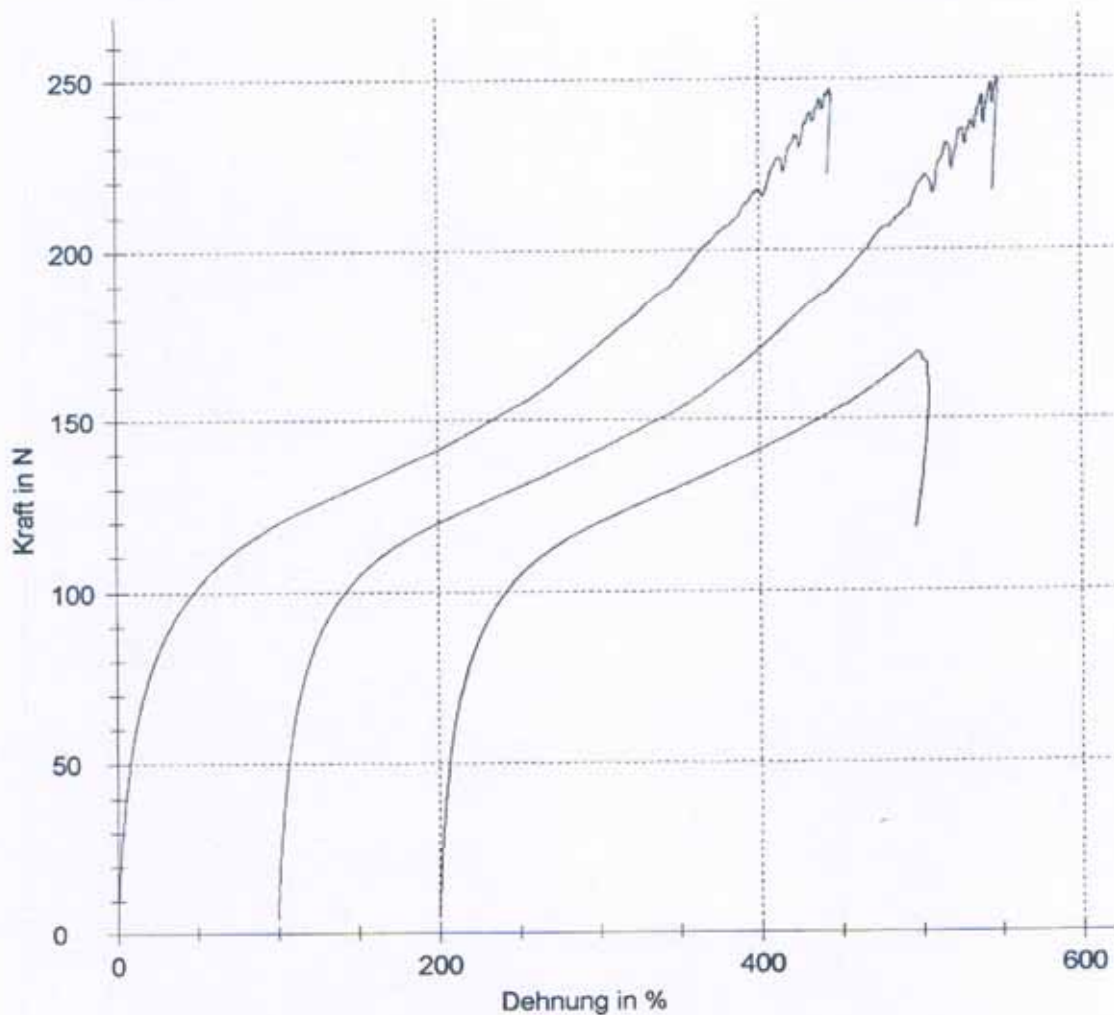
Material : Dichtungsbahn      Prüfdatum : 19.4.05  
 Prüfer : Z. Lukas              Seriennummer: Flamline 40

Prüfgeschwindigkeit : 200 mm/min  
 Prüftemperatur : 23 °C

Nr	Breite b0 mm	Dicke a0 mm	L0 mm	F max N	R max N/mm <sup>2</sup>	ε-F max %
1	40.0	2.35	10	247.2	2.6	444.0
2	40.0	2.34	10	250.3	2.7	448.5
3	40.0	2.33	10	169.4	1.8	297.7
